資料 1 1 八甫清掃センターの粗大ごみ処理施設における火災について（調書）

久喜宮代衛生組合八甫清掃センター粗大ごみ処理施設において、令和2年5月5日に発生した火災及び復旧につきまして、次のとおり報告します。

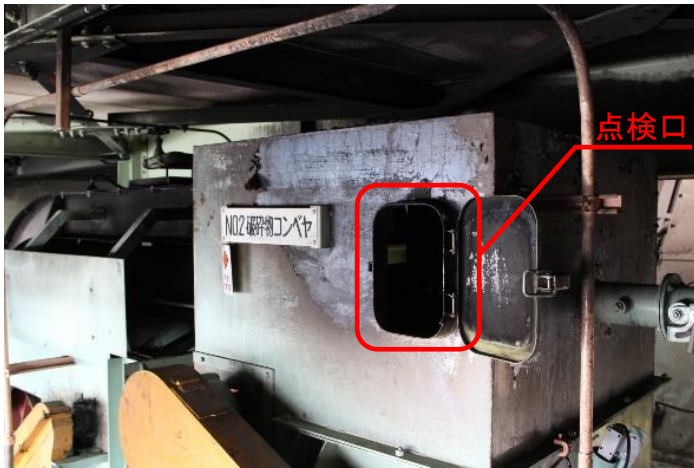
①コンベヤ最上（ヘッドカバー）部外観

粗大ごみ処理施設の2階部分に設置されているNo.2破砕物コンベヤ（ベルト延長43.5mのうち約8mを焼損）等が焼損しました。これにより、破砕処理の運転が不能となりました。

施設の復旧につきましては、当初、コンベヤベルトの更新期間として約7箇月（製作に約6箇月）を見込んでおりましたが、早期復旧に向け検討した結果、コンベヤベルトの焼損部分を緊急修繕（コンベヤベルトの焼損部分の修繕に必要となる14mを製作し、既設ベルトに接合）することにより、約2箇月（製作に約1.5箇月）で復旧可能と判断しまして、補正予算により令和2年5月21日に復旧工事を発注し、同年7月13日に破砕処理の運転が可能となりました。

また、今回の復旧工事では、火災に係る施設の改善策としまして、No.2破砕物コンベヤに既設されている自動散水設備に散水ノズルを2本追加するとともに、コンベヤのベルト最上部周辺を中央操作室にて監視するためのカメラを1台新設しました。

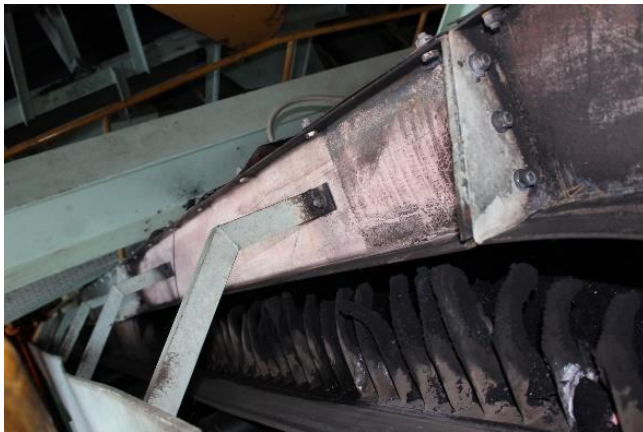
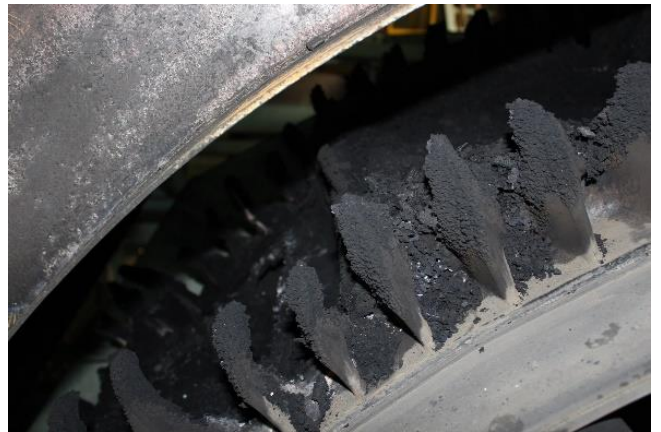
消防組合の現場検証では原因が特定できませんでしたが、火災に至るまでの経緯から推測しますと、地下に設置されている破砕機内で破砕処理された廃棄物が火災起因物（火種）となり、コンベヤにより地下から4階まで搬送される途中の2階部分で、コンベヤのベルトに引火し出火したものと考えられます。

③コンベヤベルト部 ※全長43.5mのうち約8mを焼損

緊急修繕した既設ベルトは経年劣化が進んでいることから、接合後のベルトの耐用年数は2年程度と考えられるため、令和3年度の定期修繕工事におきまして、コンベヤベルトの更新を行う計画です。
